# Hvad gemmer sig på loftet?

Af Anders Moltke

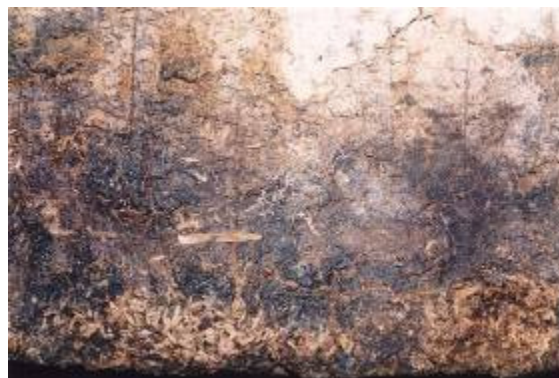
fatning døren var i. Den var kraftigt tilsmudset, der var store kager af skidt og møg, og træet havde været angrebet af råd og er meget nedbrudt i områder.

Nærbillede af dør før rensning. Der ses tydelige halm- og græsrester på overfladen.

Alene rensningen af døren var meget omfattende. I første omgang blev overfladen renset med diverse børster, pensler, skalpel og andet værktøj, der anvendes til at løsne snavs, samtidig med at overfladen blev støvsuget. På denne måde fjernes alt skidt, der kan bearbejdes tørt. Derefter blev overfladen inddelt i felter, der blev vasket ét ad gangen. Felterne må ikke være større, end at man kan nå at fjerne vandet, inden det trænger ned i overfladen. I dette tilfælde, hvor materialet er nedbrudt træ, skal

der arbejdes særligt varsomt. Nedbrudt træ, der påvirkes af fugt eller vand, suger som en svamp og bliver meget blødt i overfladen. For at forkorte den tid træet er udsat for fugt, tilsættes der ethanol til vandet. Derved fordampes vandet hurtigere. Ved hjælp af vaskemetoden er det muligt at fjerne store mængder fastgroet skidt. Under renseprocessen er det vigtigt, at vandet fjernes hurtigt fra overfladen. Jeg anvender kraftigt sugende papir eller stof til at opsamle det beskidte vand med.

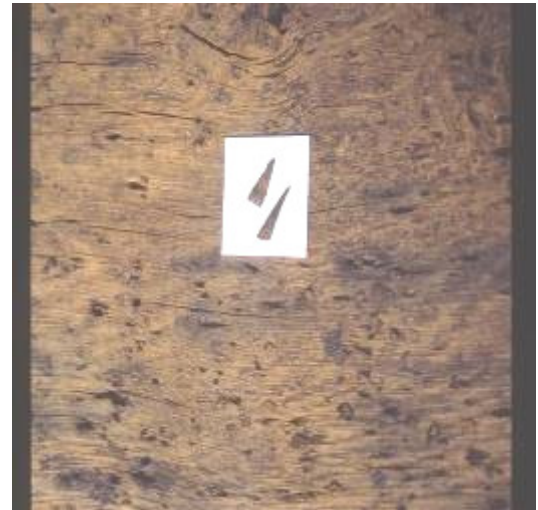
Under rensningen fandt jeg imidlertid noget spændende. Det skulle vise sig, at der under et tykt lag skidt, var spor efter hundredevis af nagler, der var banket ind i døren. Små sylskarpe egetræsnagler på 15-30 mm.

Døren har sandsynligvis været sognets opslagtavle, og hver gang der var en officiel meddelelse, blev der opsat en seddel på døren. Hertil havde man benyttet naglerne som datidens tegnestift. Man kan forestille sig, at der har stået en æske med færdige nagler i kirken, for de er meget ensartede i udformningen.

Område med mange nagler og huller efter nagler.

Døren er efterbehandlet med paraffinolie tilsat lugtfri petroleum. Løse og revnede trædele er limet med varm harelim. Læsø Museum forventer, at døren skal udstilles på Museumsgården i løbet af foråret 2004.

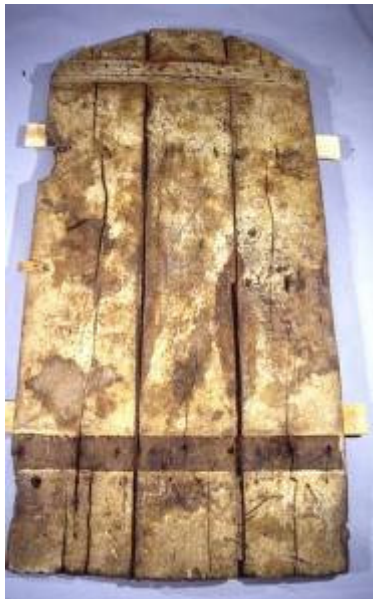
Dørens bemalede bagside

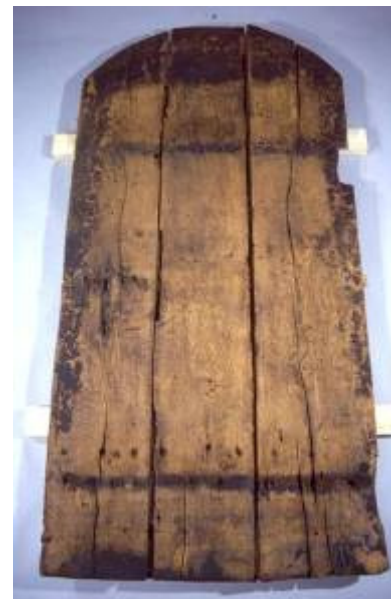
Dørens forside med rester af tjære
