# Hvad gemmer sig på loftet?

Af Anders Moltke

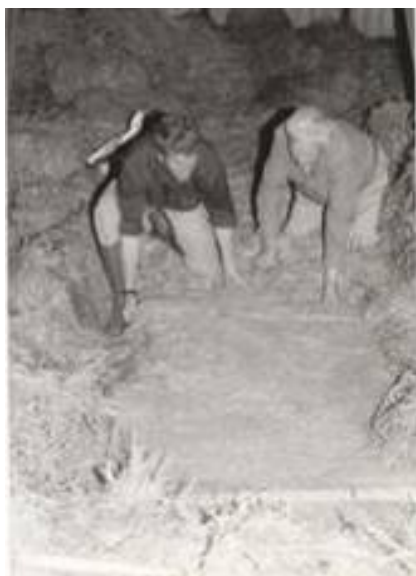
Hals kirkedør på findes på høloftet af Vanderkrogs ejendom. På billedet ses ejendommens nuværende ejer, Henning Johansen, sammen med historiens ophavsmand, Johs. Jensen
